การลดสัดส่วนผลิตภัณฑ์บกพร่องในกระบวนการทาสีผนังภายนอก บนแผ่นไฟเบอร์ซีเมนต์

Defect Reduction in Painting of Exterior Wall Panel on Fiber Cement Board

Department of Production Engineering, Faculty of Engineering, King Mongkut's University of Technology Thonburi (KMUTT)

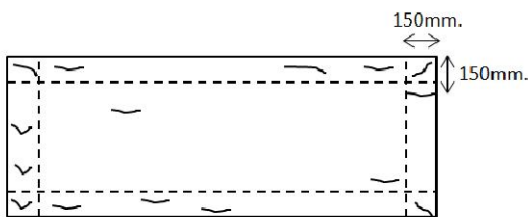
รูปที่ 3 ตำแหน่งที่เกิดการแตกร้าวบนแผ่นไฟเบอร์ซีเมนต์

จากลักษณะการแตกร้าวของชั้นสีบนแผ่นไฟเบอร์ซีเมนต์ในกระบวนการเตรียมชิ้นงานพบว่าลักษณะการแตกร้าวของผลิตภัณฑ์บักพร่องจะเกิดการแตกร้าวที่ชั้นสีบนสุดหรือชั้นสีจริง (Top Coat) โดยแนวการแตกร้าวจะเกิดขึ้นกับความยาวของแผ่นไฟเบอร์ซีเมนต์ และมีขนาดการแตกร้าวโดยเฉลี่ยประมาณ 30-50 มม. ตำแหน่งรอยแตกร้าวที่เกิดขึ้นส่วนใหญ่จะอยู่บริเวณขอบแผ่นไฟเบอร์ซีเมนต์โดยรอบเป็นหลัก ตัวอย่างลักษณะรอยแตกร้าวแสดงในรูปที่ 3 และ 4

ที่ระยะ 150 มม. โดยรอบ ดังแสดงในรูปที่ 3 ดังนั้นในการศึกษานี้จึงทำการแบ่งแผ่นไฟเบอร์ซีเมนต์ออกเป็นขนาดกว้าง 150 มม. ยาว 150 มม. เพื่อจำลองลักษณะทางกายภาพของแผ่นไฟเบอร์ซีเมนต์ที่ใช้ในการทดลองให้มีลักษณะเดียวกันกับขอบของแผ่นไฟเบอร์ซีเมนต์ โดยแผ่นตัวอย่างจะถูกตัดจากมาจากขอบของแผ่นไฟเบอร์ซีเมนต์ขนาดใหญ่โดยรอบ นอกจากนี้บริเวณที่เกิดผลิตภัณฑ์บกพร่องประเภทสีแตกร้าวไม่ได้เกิดทั่วทั้งแผ่นแต่เกิดเพียงจุดใดจุดหนึ่งเท่านั้น ดังนั้นการเตรียมแผ่นไฟเบอร์ซีเมนต์ให้มีขนาดเล็ก เพื่อให้การตรวจสอบความบกพร่องประเภทสีแตกร้าวและสะดวกลงในการนำชิ้นงานไปทำการวิเคราะห์ผลอีกด้วย ชิ้นงานแต่ละชิ้นที่ใช้ในการทดลองถูกทาสีในลักษณะเช่นเดียวกันกับการทาสีแผ่นไฟเบอร์ซีเมนต์ขนาดจริง หากชิ้นงานใดพบรอยแตกร้าวภายหลังกระบวนการทาสีจะถูกลบเป็นชิ้นงานบกพร่อง

จากผลการศึกษาพบว่า สภาวะที่เหมาะสมในการทาสีแผ่นไฟเบอร์ซีเมนต์ควรมีความชื้นที่ 11.5%RH ความโค้งงอของแผ่นไฟเบอร์ซีเมนต์ที่ 0 มม. และความหนาของชั้นสีที่ 3 มม. เมื่อแทนค่าระดับปัจจัยเหล่านี้ลงในสมการที่ 1 พบว่าสัดส่วนผลิตภัณฑ์บกพร่องที่ได้ คือ 0.0363 หรือ 3.63% ซึ่งมีค่าใกล้เคียงกับสัดส่วน
