อิทธิพลของกระบวนการเจาะรูที่ส่งผลต่อค่าอัตราส่วนการขยายรูในเหล็กกล้า ความแข็งแรงสูงเกรด SP153-590

Influence of hole making processes on the hole expansion ratio of high strength steel grade SP153-590

บทความวิจัย

วารสารวิชาการเทคโนโลยีอุตสาหกรรม ปีที่ 12 ฉบับที่ 3 กันยายน – ธันวาคม 2559 The Journal of Industrial Technology, Vol. 12, No. 3 September – December 2016

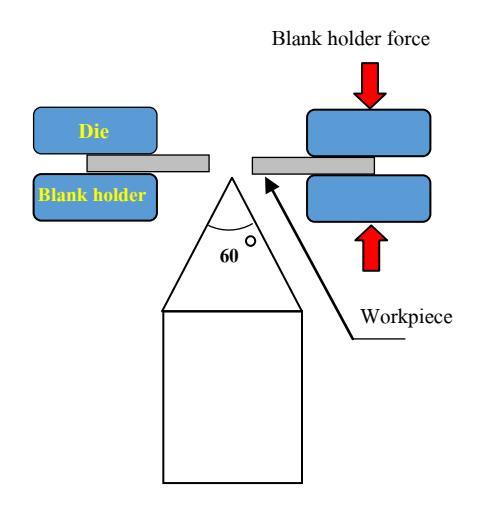
รูปที่ 1 แผนภาพการทดสอบ Hole expansion test

d₁: ขนาดเส้นผ่านศูนย์กลางหลังเกิดการแตกจากการ ทดสอบ Hole expansion test [mm] d₀: ขนาดเส้นผ่านศูนย์กลางรูเจาะเริ่มต้น [mm]

หลังจากทำการเจาะรูกึ่งกลางแผ่นวัสดุที่ใช้ในการ ทคสอบแล้วบริเวณขอบตัดของรูเจาะที่ผ่าน กระบวนการตัดที่แตกต่างกัน 4 ชนิด จะถูกดำเนินการ ตรวจสอบค่าความเรียบผิว ค่าความแข็งและถ่ายภาพ พื้นผิวบริเวณขอบตัดของรูเจาะจากกล้องจุลทรรศน์ (Optical Microscope) ที่มีโปรแกรมฟังก์ชั่นวัคระยะจาก ชิ้นงาน และตรวจสอบโครงสร้างจุลภาคก่อนและหลัง ทำการขึ้นรูปด้วยวิธี Hole expansion test จากกล้อง จุลทรรศน์อิเล็กตรอนแบบส่องกราด (Scanning Electron microscope) จากนั้นจะนำแผ่นเหล็กที่ผ่านการ เจาะรูกิ่งกลางขนาดเส้นผ่านศูนย์กลาง 10 มม จาก กระบวนการที่แตกต่างกัน 4 ชนิด มาทำการทดสอบ ความสามารถในการขึ้นรูปด้วยวิธี Hole expansion test ตามมาตรฐาน ISO/TS16630 [9] ดังแสดงในรูปที่ 1 โดยการชี้วัดความสามารถในการขึ้นรูปนั้นพิจารณาจาก ค่า % Hole expansion ratio (% HER) ซึ่งหาได้จาก สมการ

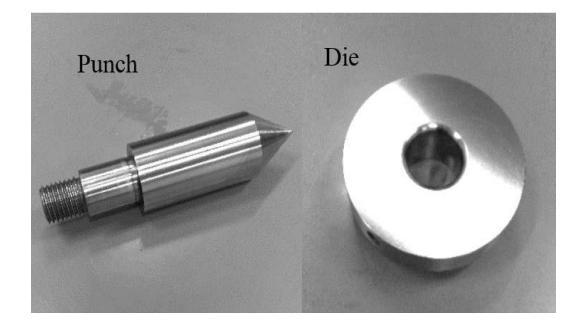
รูปที่ 2 พันช์และคายที่ใช้ในการทคลอง

พันช์และคายที่ใช้ในการทคสอบด้วยวิธี Hole expansion test ทำจากวัสคุเหล็กกล้าเครื่องมือเย็นเกรค JIS : SKD11 ผ่านการชุบแข็งให้มีก่ากวามแข็ง 60±1 HRC โดยพันช์มีขนาคเส้นผ่านศูนย์กลาง 40 มม

บริเวณส่วนหัวพันช์จะมีลักษณะเป็นรูปทรงกรวยทำมุม 60 องศา ส่วนคายมี ขนาคเส้นผ่านศูนย์กลาง 40 มิลลิเมตร บริเวณปากคายมีรัศมี 5 มิลลิเมตร ดังแสดงในรูปที่ 2 โดยพันช์และคายถูกใช้งานร่วมกับ เครื่อง Universal Sheet Metal Testing Machine กำหนด เงื่อนใขให้แรงที่ใช้ในการจับยึดแผ่นชิ้นงาน 60 kN ในขณะทำการขึ้นรูปพันช์เคลื่อนที่ด้วยความเร็ว 28±1 มิลลิเมตร/นาที และไม่ใช้สารหล่อลื่นในขณะทำ การทดสอบ ภายหลังการทดสอบด้วยวิธี Hole expansion test จะได้ชิ้นงานในลักษณะที่แสดงดังใน รูปที่ 3

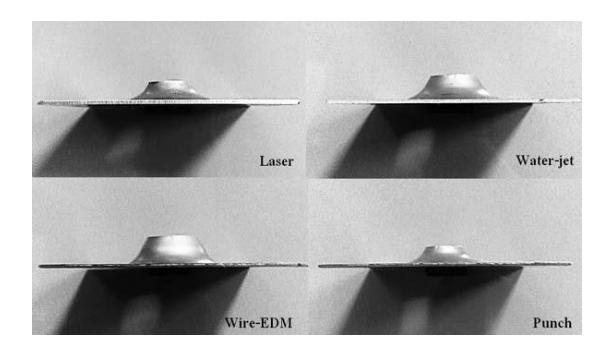
ความสามารถในการขึ้นรูปแผ่นเหล็กกล้าความ แข็งแรงสูงที่ผ่านกระบวนการตัดเจาะรูที่แตกต่างกัน สามารถประเมินผลได้จากการทดสอบด้วยวิธี Hole expansion test ดังแสดงในรูปที่ 4 โดยใช้ค่า % HER เป็นตัวชี้วัดความสามารถในการขึ้นรูปซึ่งหาได้จาก สมการที่ (1) โดยจากกราฟในรูปที่ 5 แสดงค่า % HER

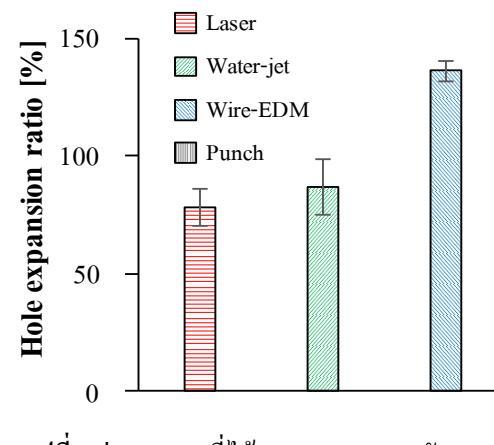
ร**ูปที่ 5** ค่า % HER ที่ได้จากกระบวนการตัด

จากลักษณะพื้นผิวของรูเจาะที่ได้จากกระบวนการที่ แตกต่างกัน พบว่าการตัดเจาะรูแผ่นชิ้นงานด้วย กระบวนการ Wire-EDM มีความสามารถในการขึ้นรูป สูงที่สุดโดยมีค่า %HER สูงถึง 136.67% รองลงมาได้แก่ ชิ้นงานที่ผ่านการตัดเจาะรูด้วยกระบวนการ Water-jet การตัดด้วยเลเซอร์และการใช้พันช์ในการเจาะรู ตามลำดับ โดยแนวโน้มก่า % HER ที่ผ่านการตัดเจาะรู ด้วยกระบวนการตัดเลเซอร์และการเจาะรูด้วยพันช์มี แนวโน้มที่แตกต่างกันไม่มากนัก

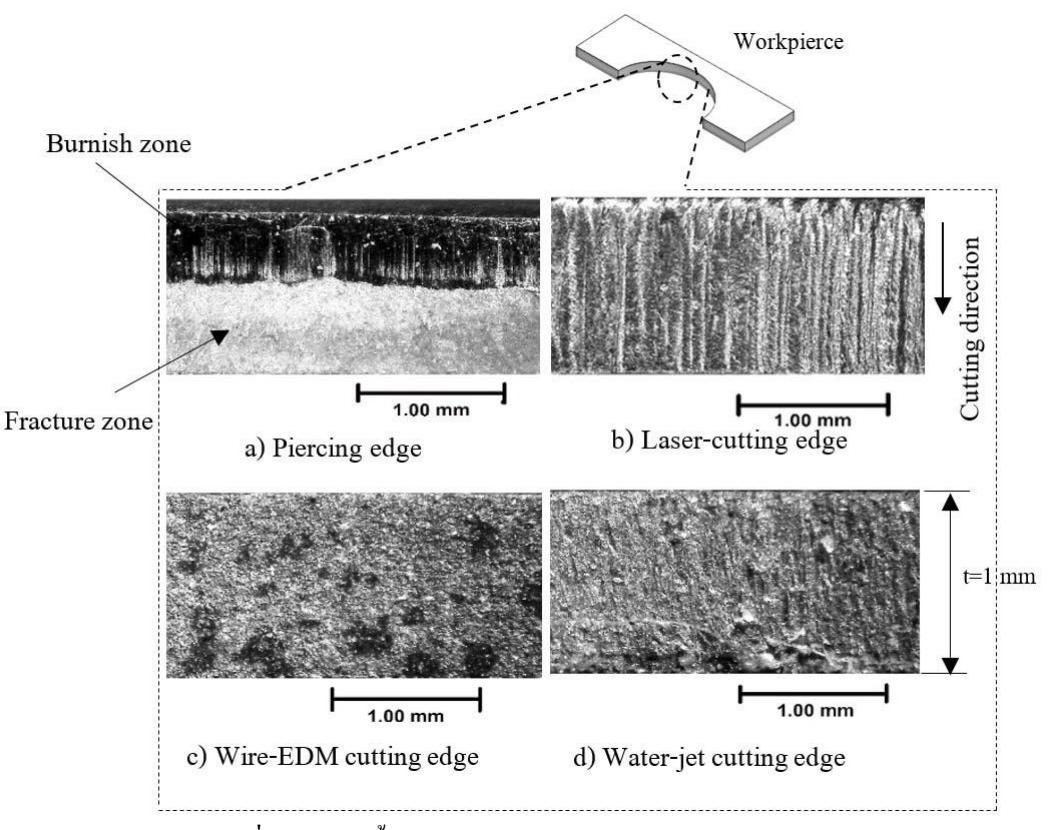
รูปที่ 6 ลักษณะพื้นผิวขอบตัดในแต่ละกระบวนการตัดเจาะรู

รูเจาะจะมีการเกิดเนื้อของพื้นผิวในลักษณะเป็นริ้วคลื่น ตลอดทั้งช่วงความหนาของแผ่นชิ้นงาน ในกรณีพื้นผิว ขอบรูเจาะที่ได้จากกระบวนการตัดด้วย Wire-EDM จะ มีลักษณะพื้นผิวโดยรวมใกล้เคียงกันทั่วทุกบริเวณซึ่ง สังเกตได้จากรูปที่ 6c) ในขณะที่การตัดด้วย Water-jet พื้นผิวบริเวณขอบรูเจาะมีลักษณะของเนื้อวัสดุเกิดการ ใหลตัวจากด้านบนลงสู่ด้านล่างเนื่องจากแรงดันน้ำที่สูง และสารกัดกร่อนดันในขณะทำการตัดเพื่อให้เนื้อของ วัสดุเกิดการฉีกขาดออกจากกันซึ่งปรากฏอย่างชัดเจน ในด้านล่างของขอบรูดังแสดงในรูปที่ 6d)

เมื่อพิจารณาพื้นผิวบริเวณขอบรูเจาะที่ผ่าน กระบวนการตัดหรือเจาะรูชิ้นงานที่แตกต่างกัน 4 ชนิด มาทำการถ่ายภาพด้วยกล้องจุลทรรศน์ (Optical Micro scope) สามารถสังเกตความแตกต่างของสภาพพื้นผิว บริเวณขอบรูเจาะได้ดังแสดงในรูปที่ 6 กรณีการใช้พันช์ ในการเจาะรู พบว่าขอบรูเจาะที่ได้มีพื้นที่ของส่วนตัด เฉือนที่น้อยกว่าส่วนแตกหักได้ดังแสดงในรูปที่ 6a) เมื่อพิจารณาพื้นผิวขอบรูเจาะที่ได้จากกระบวนการตัด ด้วย เลเซอร์จากรูปที่ 6b) สังเกตได้ว่าพื้นผิวบริเวณขอบ

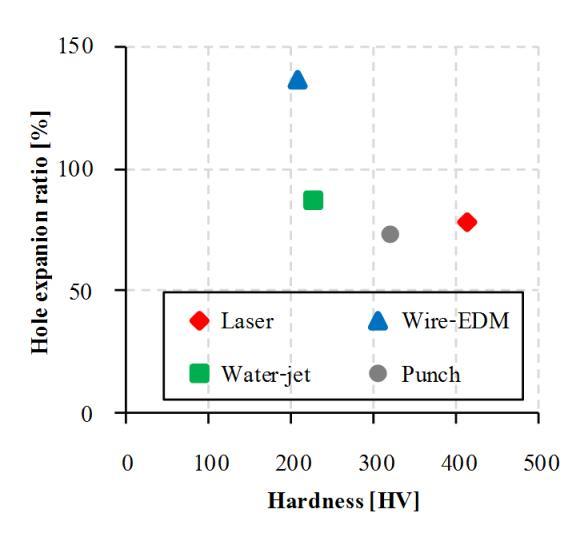
รูปที่ 9 ความสัมพันธ์ของความแข็งขอบตัดและ %HER

เมื่อพิจารณาความสัมพันธ์ระหว่างค่าความแข็งที่ พื้นผิวขอบตัดและค่า % HER โดยแสดงดังในรูปที่ 9 พบว่าแนวโน้มของค่า % HER จะสูงถ้าค่าความแข็ง

บริเวณใกล้ขอบตัดมีค่าที่ต่ำซึ่งสังเกตได้ในกรณีของการ ตัดด้วย Wire-EDM และWater-jet ตามลำดับ ในขณะที่ แนวโน้มของค่า % HER จะต่ำถ้าค่าความแข็งบริเวณ ใกล้ขอบตัดมีค่าสูงซึ่งอยู่ในกลุ่มของการตัดด้วยการใช้ เลเซอร์และการใช้พันช์ โดยค่าความแข็งที่เกิดขึ้นใน บริเวณขอบตัดเป็นผลเนื่องจากกระบวนการที่นำมาใช้ ในการตัดเจาะรูชิ้นงานส่งผลให้พฤติกรรมของ โครงสร้างจุลภาคของวัสดุเปลี่ยนแปลงไป

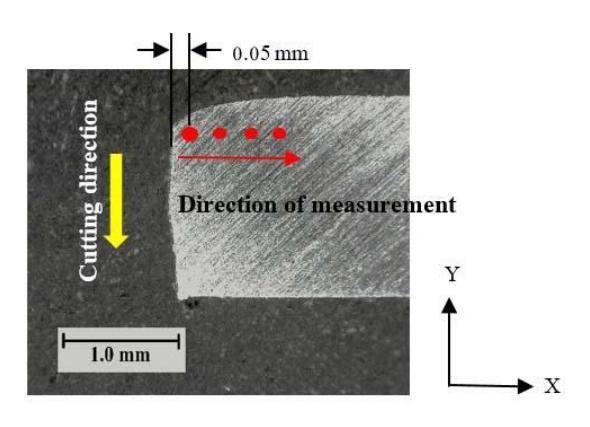
รูปที่ 7 ตำแหน่งการวัดค่าความแข็งตามแนวแกน X

จากการนำชิ้นงานมาตรวจสอบค่าความแข็งของ พื้นผิวบริเวณขอบรูดังแสดงในรูปที่ 7 เมื่อพิจารณาค่า ความแข็งในทิศทางตาม แนวแกน X โดยทำการ ตรวจวัดจากขอบตัดของชิ้นงานเข้ามาแสดงดังในรูปที่ 8

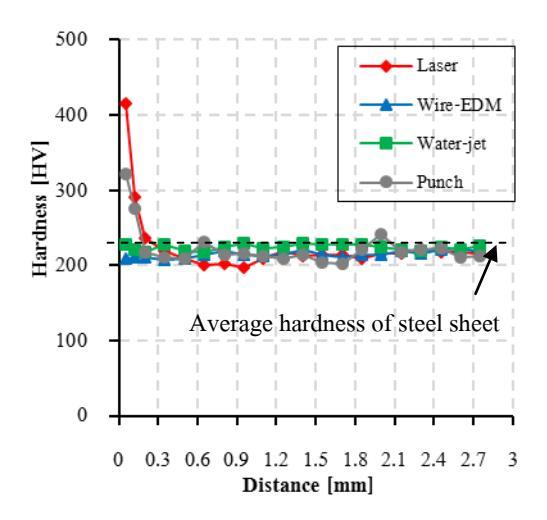
จากขอบตัดเข้ามา 0.05 มิลลิเมตร พบว่าเนื้อของ ้วัสดุในบริเวณขอบรูที่ได้จากการตัดเจาะรูด้วยเลเซอร์มี ้ค่าความแข็งเฉลี่ยที่สูงมากถึง 414.8 HV ส่วนการเจาะรู ด้วยพันช์เนื้อของวัสดุในบริเวณขอบรูทั้งบริเวณส่วนตัด เฉือนและส่วนแตกหักแนวโน้มของค่าความแข็งเฉลี่ย 322.1 HV ในขณะที่การตัดด้วย Water-jet และ Wire-EDM มีแนวโน้มค่าความแข็งเฉลี่ยอยู่ในช่วงประมาณ จนถึงช่วงระยะห่างจากขอบรูเข้ามา нv 200 0.2 มิลลิเมตร เป็นต้นไป สังเกตได้ว่าค่าความแข็งของ ้วัสดุที่ได้จากการตัดแต่ละกระบวนการตัดมีแนวโน้ม ้คงที่ตลอดการตรวจวัดโดยก่ากวามแข็งที่ได้มีก่า ใกล้เคียงกับค่าความแข็งของแผ่นชิ้นงานที่ไม่ได้ผ่าน กระบวนการตัดใดๆมา ซึ่งมีก่าเฉลี่ยความแข็งอยู่ที่ ประมาณ 215.5 HV

เมื่อพิจารณาบริเวณโซนที่ 2 ซึ่งเป็นโซนที่อยู่ถัด ออกมาเป็นถำคับที่ 2 จากขอบตัดจะสังเกตได้ว่าผลจาก ความร้อนในระหว่างการตัดด้วยเลเซอร์ยังส่งผลกระทบ ต่อโครงสร้างจุลภาคของวัสดุ แต่เนื่องจากความร้อนที่ ้ได้จากการตัดด้วยเลเซอร์มีการถ่ายเทเข้ามาในบริเวณนี้ ลดลง ดังนั้นสัดส่วนของโครงสร้างมาเทนไซต์ (สีขาว) ในบริเวณนี้จึงมีปริมาณที่ลดลงเมื่อเทียบกับในบริเวณ โซนที่ 1 ส่งผลให้ค่าความแข็งในบริเวณนี้ลดลงเหลือ ประมาณ 290 HV ในขณะที่บริเวณโซนที่ 3 เป็นช่วง ระยะที่ห่างจากขอบตัดเข้ามาประมาณ 0.15 มิลลิเมตร พบว่าโครงสร้างจุลภาคในบริเวณนี้ไม่เกิดการ เปลี่ยนแปลงจากการเกิดผลกระทบจากความร้อน เนื่องจากความร้อนจากการตัดไม่สามารถแพร่เข้าไปถึง ในบริเวณนี้ ดังนั้นก่ากวามแข็งของวัสดุในบริเวณนี้จึง แนวโน้มใกล้เคียงกับค่าความแข็งของแผ่นชิ้นงานที่ ไม่ได้ผ่านกระบวนการตัดใดๆมาที่แสดงไว้ในกราฟ ของรูปที่ 8

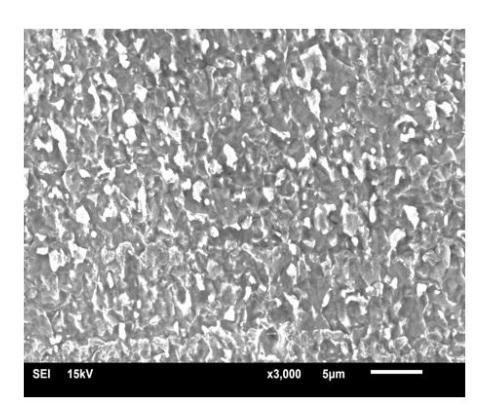
รูปที่ 11 โครงสร้างจุลภาคบริเวณใกล้ขอบรูที่ผ่านการ ตัดด้วย Wire-EDM ที่ถ่ายจาก SEM

ในกรณีของชิ้นงานที่ตัดเจาะรูด้วย Wire-EDM แม้ว่าจะเป็นกระบวนการตัดที่มีความร้อนจากการกัด เซาะเนื้อ โลหะด้วยการสปาร์คด้วยกระแสไฟฟ้าที่มี ความต่างศักย์สูงระหว่างการตัดเจาะรูชิ้นงานก็ตาม แต่ ในขณะทำการตัดชิ้นงานจะจมอยู่ใต้น้ำตลอดเวลา ความ ร้อนในขณะ ทำการตัดจึงถูกถ่ายเทลงสู่น้ำอย่างรวดเร็ว

ทำให้โครงสร้างจุลภาคบริเวณขอบตัดไม่เกิดการ เปลี่ยนแปลงดังแสดงในรูปที่ 11 ค่าความแข็งของ พื้นผิวในบริเวณขอบตัดจึงมีค่าใกล้เกียงกับก่าความแข็ง เฉลี่ยของแผ่นชิ้นงานที่ไม่ได้ผ่านกระบวนการตัดใดๆ ในขณะที่การตัดเจาะรูด้วยเลเซอร์นั้นชิ้นงานจะได้รับ ความร้อนโดยตรงจากพลังงานของโปรตรอนซึ่งต้องมี มากพอที่จะสามารถทำลายพันธะทางเคมีที่อะตอมของ วัสดุยึดจับกันอยู่ความร้อนจากพลังงานในส่วนนี้จะเกิด เป็นความร้อนสะสมในเนื้อวัสดุซึ่งเป็นสาเหตุของการ เกิดผลกระทบจากความร้อน (Heat affected zone ; HAZ) [10] เมื่อพิจารณาภาพถ่ายพื้นผิวบริเวณขอบตัด

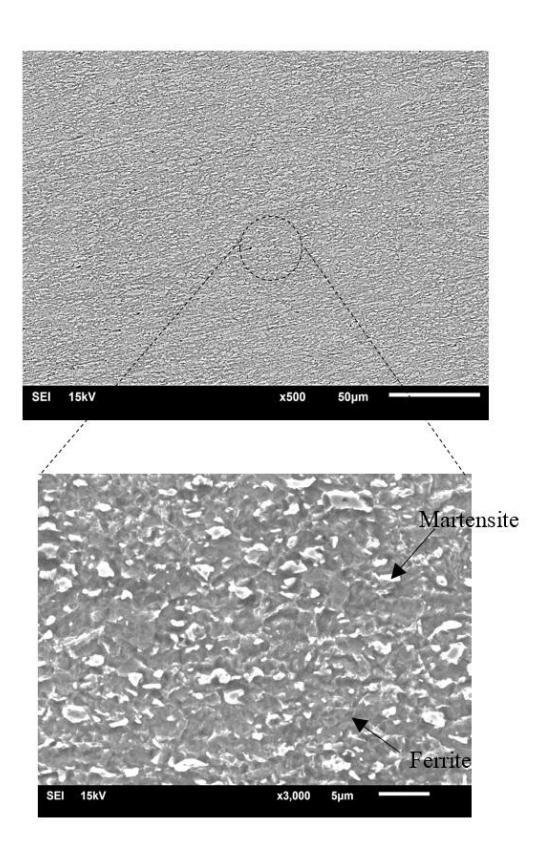
ร**ูปที่ 10** โครงสร้างจุลภาคของเหล็กกล้าความแข็งแรง สูงเกรค SP153-590 ที่ถ่ายจาก SEM

เมื่อพิจารณาในเรื่องของโครงสร้างจุลภาคทั่วไป ของแผ่นเหล็กกล้าความแข็งแรงสูงเกรค SP153-590 ที่ นำมาใช้ในการทดลองซึ่งเป็นเหล็กกล้าความแข็งแรงสูง ประเภท dual phase ที่ประกอบด้วยโครงสร้างมาเทน ไซต์ที่แสดงเป็นส่วนสีขาวลอยอยู่บนพื้นที่มีโครงสร้าง เฟอร์ไรต์ดังแสดงในรูปที่ 10

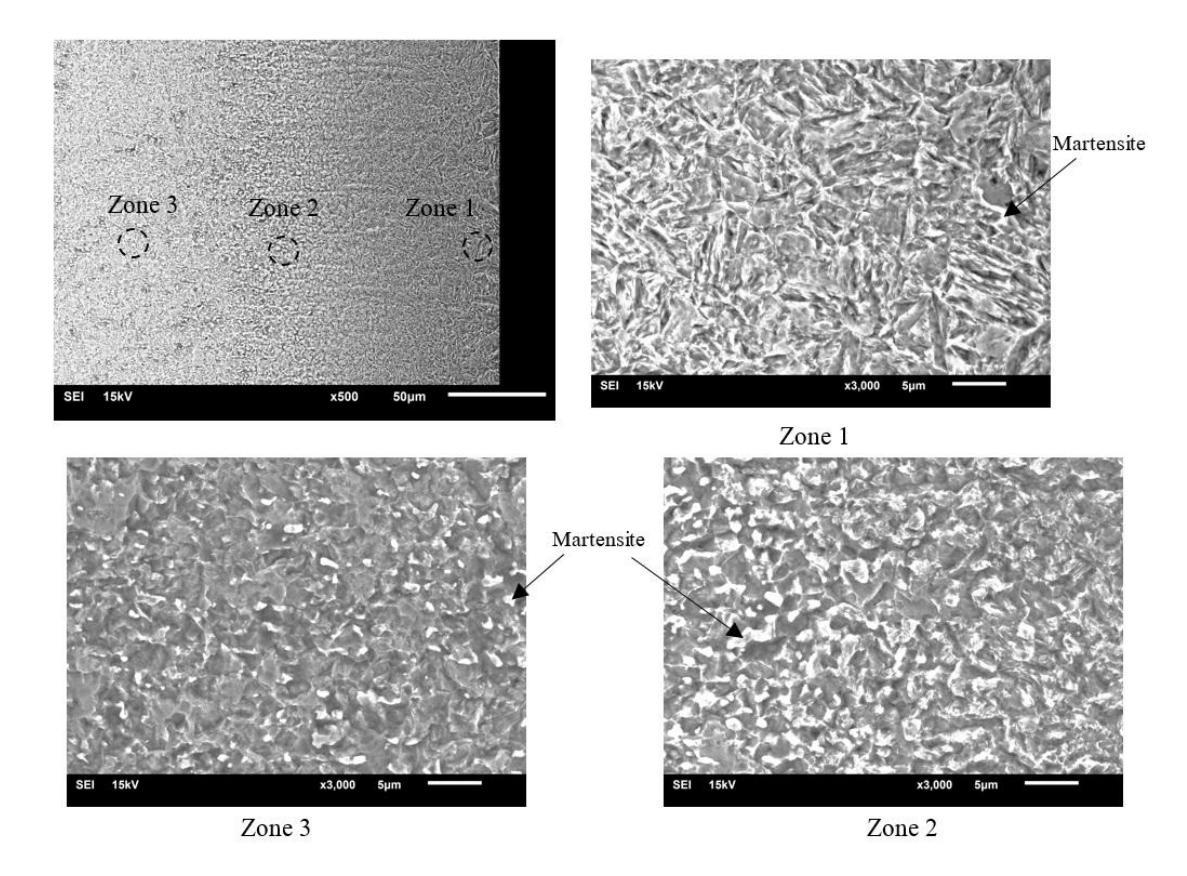
ร**ูปที่ 12** ภาพโครงสร้างจุลภาคบริเวณที่ผ่านการตัดด้วยเลเซอร์ในบริเวณโซนต่างๆที่ถ่ายจาก SEM

ของชิ้นงานที่ตัดเจาะรูด้วยเลเซอร์ พบว่าการตัดด้วย เลเซอร์ส่งผลให้พฤติกรรมของโครงสร้างจุลภาคบริเวณ ขอบตัดเกิดการเปลี่ยนแปลงโดยสามารถแบ่งลักษณะ โครงสร้างจุลภาคของวัสดุออกได้เป็น 3 โซนด้วยกันดัง แสดงในรูปที่ 12 โดยในโซนที่ 1 ซึ่งเป็นโซนที่อยู่ใกล้ บริเวณขอบตัดมากที่สุดสามารถสังเกตเห็นการ เปลี่ยนแปลงของโครงสร้างของวัสดุได้อย่างชัดเจน โดย เมื่อพิจารณาบริเวณโซนที่ 1 พบว่าการใช้เลเซอร์ในการ ตัดเนื้อวัสดุในบริเวณนี้จะได้รับความร้อนอย่างรุนแรง ในขณะที่ลำแสงเลเซอร์วิ่งตัดผ่านความร้อนที่เกิดขึ้นใน ระหว่างการตัดรวมถึงการเย็นตัวที่เกิดขึ้นอย่างรวดเร็ว

ในบริเวณดังกล่าวส่งผลให้เกิดการเปลี่ยนแปลง โครงสร้างทางจุลภาคของวัสดุที่อยู่ในสถานะของแข็ง [11] ซึ่งหมายถึงการที่โครงสร้างมาเทนไซต์ในบริเวณนี้ เกิดการเปลี่ยนแปลงในเรื่องสัคส่วนของโครงสร้าง มาเทนไซต์ (สีขาว) ที่เพิ่มมากขึ้นเมื่อเปรียบเทียบกับ โครงสร้างเฟอร์ไซต์ (สีดำ) ทำให้มีผลต่อคุณสมบัติของ วัสดุในด้านของความแข็งที่เพิ่มสูงขึ้นซึ่งสัมพันธ์กับค่า ความแข็งที่วัดได้จากกราฟที่แสดงไว้ในรูปที่ 8 โดยค่า ความแข็งที่สูงมากในบริเวณนี้มีผลต่อการเริ่มด้นของ การเกิดรอยแตกในขณะที่ทำการขึ้นรูปทำให้ค่า % HER ที่ได้น้อยกว่าเมื่อเปรียบเทียบกับการตัดด้วย Wire-EDM

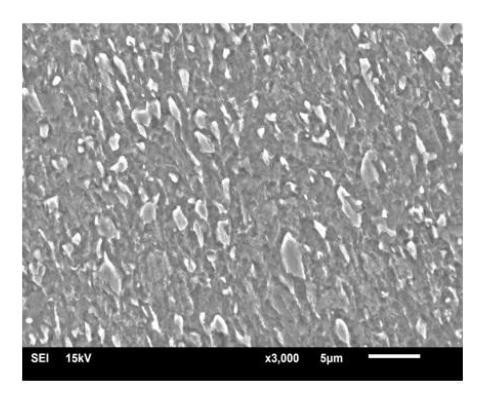
รูปที่ 13 โครงสร้างจุลภาคบริเวณขอบรูที่ผ่านการตัด ด้วย Water-jet ที่ถ่ายจาก SEM

ในกรณีการตัดเจาะรูที่ไม่มีความร้อนเข้ามาเกี่ยวข้อง ซึ่งได้จากการตัดเจาะรูด้วย Water-jet และการใช้พันช์ พบว่าการตัดด้วย Water-jet ไม่ส่งผลให้โครงสร้าง จุลภาคบริเวณขอบตัดเกิดการเปลี่ยนแปลงดังแสดงใน รูปที่ 13 ดังนั้นก่าความแข็งของวัสดุในบริเวณนี้จึงมีก่า ใกล้เกียงกับแผ่นชิ้นงานที่ไม่ได้ผ่านกระบวนการตัด ใดๆมา ในขณะที่การตัดเจาะรูด้วยพันช์นั้นในระหว่าง

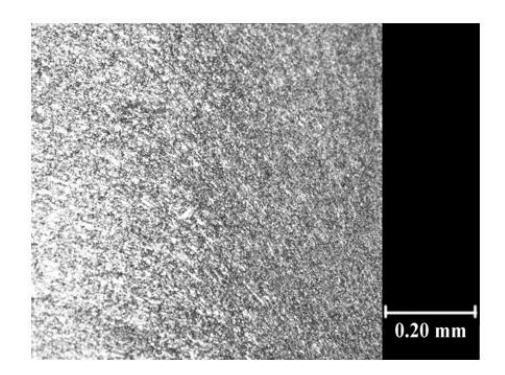
รูปที่ 14 โครงสร้างจุลภาคบริเวณขอบรูที่ผ่านการตัด เจาะรูด้วยพันช์ที่ถ่ายจาก Optical Microscope

การตัดพื้นที่บริเวณรอบขอบตัดจะเกิดการเปลี่ยนรูป ถาวรดังแสดงในรูปที่ 14 ส่งผลให้ความต้านแรงในการ เปลี่ยนรูปเพิ่มสูงขึ้นซึ่งส่งผลต่อก่าความแข็งของวัสดุใน บริเวณนี้เพิ่มมากขึ้นรวมถึงผลกระทบจากพื้นผิวใน บริเวณส่วนแตกหักของขอบคัดที่มีผลต่อการส่งเสริมก่า ความเก้นที่เกิดขึ้นบริเวณพื้นผิวของส่วนแตกหักซึ่งมี อิทธิพลโดยตรงต่อก่า %HER [8] ที่ลดลงเมื่อ เปรียบเทียบกับการตัดเจาะรูด้วย Water-jet

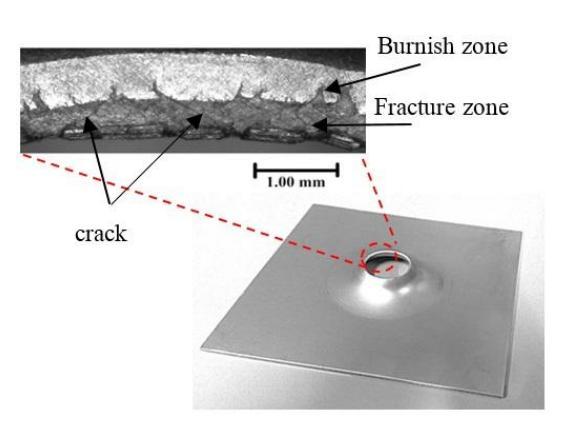
รูปที่ 16 การเกิดรอยแตกหรือฉีดขาดบริเวณส่วน แตกหักของรูเจาะที่ผ่านกระบวนการเจาะรูด้วยพันช์

รูเจาะสามารถแบ่งค่าความหยาบของพื้นผิวออกได้เป็น 2 ส่วน ซึ่งในบริเวณส่วนตัดเฉือนของขอบตัด (Burnish zone) จะมีค่าความหยาบผิวที่น้อยเมื่อเปรียบเทียบกับ บริเวณส่วนแตกหัก (Fracture zone) โดยช่วงรอยต่อ ระหว่างส่วนตัดเฉือนกับส่วนแตกหักมีความไวต่อการ ก่อให้เกิดการเกิดรอยแตกในขณะทำการขึ้นรูป [7] ดัง แสดงในรูปที่ 16 จากเหตุผลดังกล่าวค่าความหยาบผิว บริเวณส่วนแตกหักจึงถูกนำมาใช้เป็นตัวแทนในการ วิเคราะห์อิทธิพลของค่าความหยาบผิวที่มีต่อ % HER

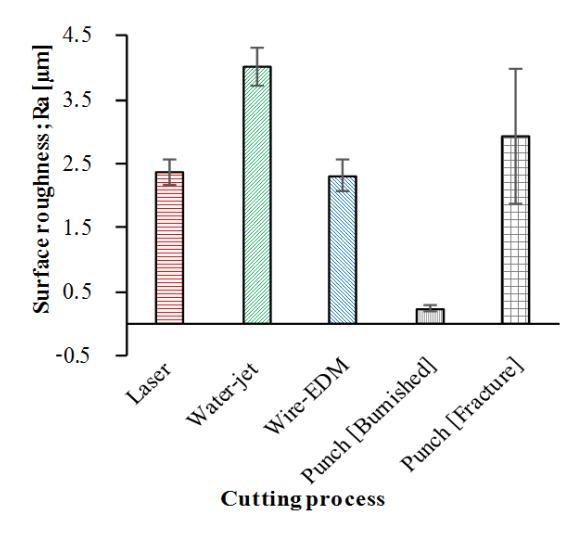
ร**ูปที่ 15** ค่าความหยาบพื้นผิวเฉลี่ย (R₁) บริเวณขอบตัด ของแต่ละกระบวนการตัดเจาะรู

ในกรณีค่าความหยาบผิวของพื้นผิวที่ได้จากการตัด เจาะรูชิ้นงานด้วยเลเซอร์และ Wire-EDM มีแนวโน้ม ของก่าความความหยาบพื้นผิวที่ใกล้เคียงกันโดยมีค่าที่ น้อยกว่าก่าความหยาบผิวบริเวณส่วนแตกหักของรูเจาะ ที่ได้จากการเจาะรูด้วยพันช์ ส่วนในกรณีการตัดเจาะรู ด้วย Water-jet ให้ก่าความหยาบของพื้นผิวบริเวณขอบ รูเจาะมากที่สุด

จากการตรวจสอบพื้นผิวบริเวณขอบรูเจาะด้วยการ วัดค่าความหยาบของพื้นผิวเฉลี่ย (R₁) โดยแสดงใน รูปที่ 15 การใช้พันช์ทำการเจาะรูชิ้นงานพื้นผิวบริเวณ บทความวิจัย

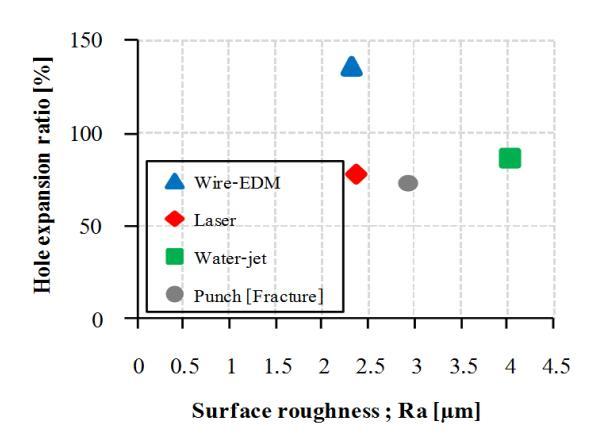
รูปที่ 17 ความสัมพันธ์ระหว่างค่าความหยาบผิวเฉลี่ย (R ٍ) บริเวณขอบตัดและค่า %HER

จากกราฟกวามสัมพันธ์ระหว่างก่ากวามหยาบผิว เฉลี่ย (R) บริเวณรูเจาะกับก่า % HER ดังแสดงใน รูปที่ 17 พบว่าไม่มีแนวโน้มกวามสัมพันธ์ระหว่างก่า กวามหยาบผิวเฉลี่ย (R) บริเวณรูเจาะกับก่า % HER ที่ ชัดเจน โดยการตัดเจาะรูชิ้นงานด้วย Wire-EDM และ เลเซอร์ให้ก่ากวามหยาบของพื้นผิวบริเวณรูเจาะที่ ใกล้เกียงกันซึ่งมีก่ากวามหยาบผิวที่ต่ำ แต่การตัดเจาะรู ชิ้นงานด้วย Wire-EDM ให้ก่า % HER ที่สูงกว่าตัดเจาะ รูชิ้นงานด้วยเลเซอร์ ส่วนการตัดเจาะรูชิ้นงานด้วย Water-jet ซึ่งให้ก่ากวามหยาบผิวบริเวณรูเจาะมากที่ สุดแต่กลับให้ก่า % HER สูงกว่าการเจาะรูชิ้นงานด้วย พันช์และการตัดด้วยเลเซอร์

เมื่อพิจารณาความหยาบผิวในกรณีที่ไม่มีอิทธิพล จากการเปลี่ยนแปลงโครงสร้างจุลภาคเข้ามาเกี่ยวข้อง คือ กรณีการเจาะรูด้วย Wire-EDM และ Water-jet พบว่ารูเจาะที่มีผิวเรียบ (Rุต่ำ) ให้ค่า % HER ที่สูงกว่า กรณีที่รูเจาะมีผิวหยาบ
